## Conoscere la chiesa di San Biagio e il suo intorno

### LE TECNICHE ESECUTIVE, I MATERIALI, IL DEGRADO

### VERIFICA DELLE EMERGENZE ARCHEOLOGICHE NELL'AREA CIRCOSTANTE LA CHIESA

### LE CONDIZIONI DI CONSERVAZIONE DELLA CHIESA

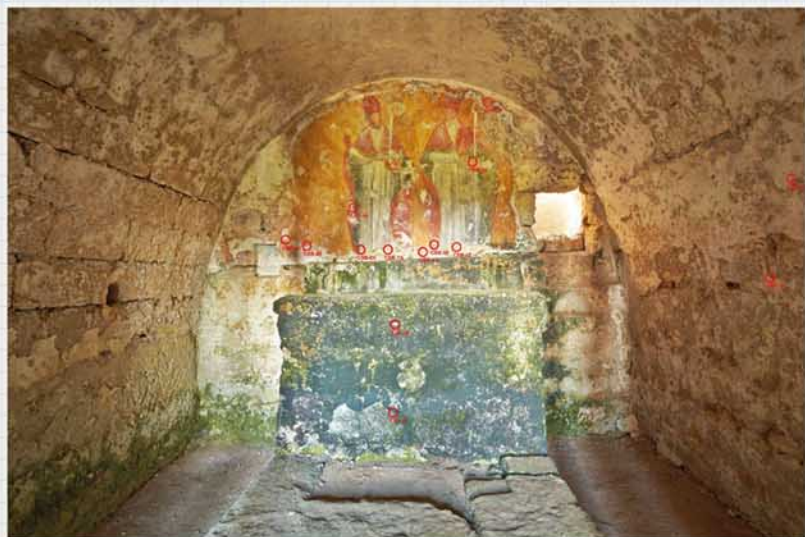
Parete Est - Localizzazione dei microprelievi effettuati (elaborazione su foto P. Colaiocco)

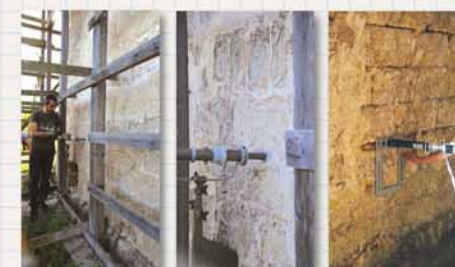
Prove penetrometriche Prova con penetrometro dinamico sulla Parete Est esterna (foto a sin. e al centro) e con penetrometro statico all'interno del vano ipogeo (foto a dx.)

Le indagini penetrometriche di tipo statico e dinamico, finalizzate alla caratterizzazione meccanica delle malte delle murature, hanno rilevato la presenza di **malte in forte stato di decoesione all'interno del vano ipogeo**, e malte con un discreto comportamento meccanico sulle Pareti esterne Nord e Ovest, probabilmente dovuto alle riprese con malte idrauliche dei giunti indagati.
